**Machbarkeitsstudie ‚alte Sporthalle‘
- Innensanierung / Haustechnik -**

Grobkostenschätzung

Auftraggeber **Gemeinde Hemmingen**
Münchinger Straße 5
71282 Hemmingen

Gemeinde Hemmingen – „alte Sporthalle“ – Innensanierung /Haustechnik

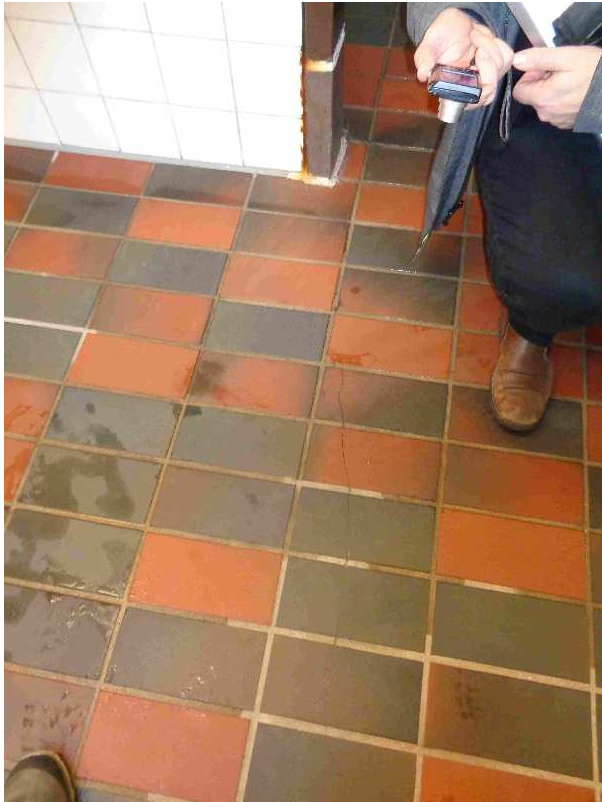
Risse im Bodenbelag und somit auch in der Abdichtung der Duschanlage

In diesen Bereichen wird auch die Erneuerung des Estrichs, einschließlich Abdichtung mit einbezogen. Alle in den Duschen verlegten Wasserleitungen werden abgebrochen. Damit entfallen die alten Vormauerungen und werden durch Vorsatzschalen in Trockenbauweise ersetzt.

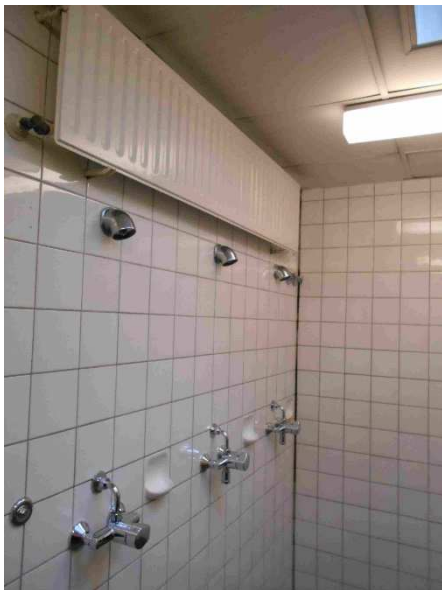
Zustand der Duschanlagen aus Baujahr
1976

Die Bereiche der Dusch- und Sanitärräume befinden sich in einem unsanierten bauzeittypischen Zustand und sind nach nahezu 45 Jahren intensiver Nutzung, jenseits ihrer Nutzungsdauer angelangt. Schäden an Fliesen und Abdichtungen gefährden zusätzlich die darunter liegende Bausubstanz.

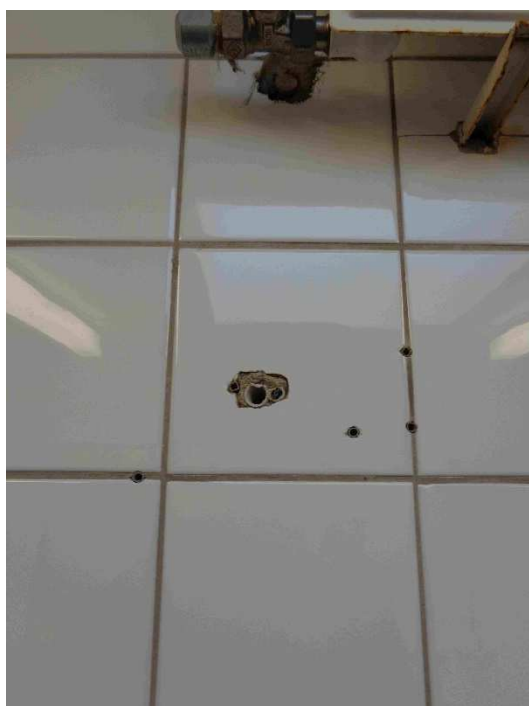
Beschädigungen durch Bohrungen und rückgebaute Elektrokabel, rostige Heizkörper

Die sanitären Einrichtungsgegenstände sowie die gesamten Kalt- und Warmwasserleitungen sind zu ersetzen. Nur defekte und angerostete Heizkörper im Sanitärtrakt werden erneuert.

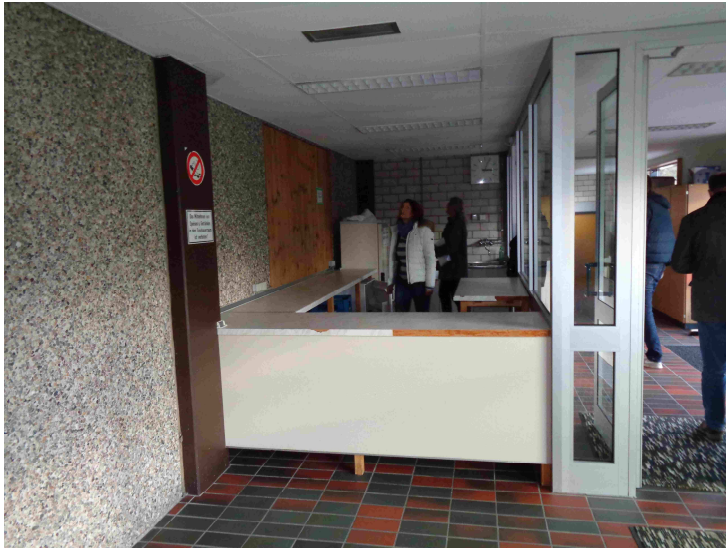
Teeküche mit Provisorien und defekten Arbeitsplatten

Im Foyer ist eine neue Teeküche vorgesehen.

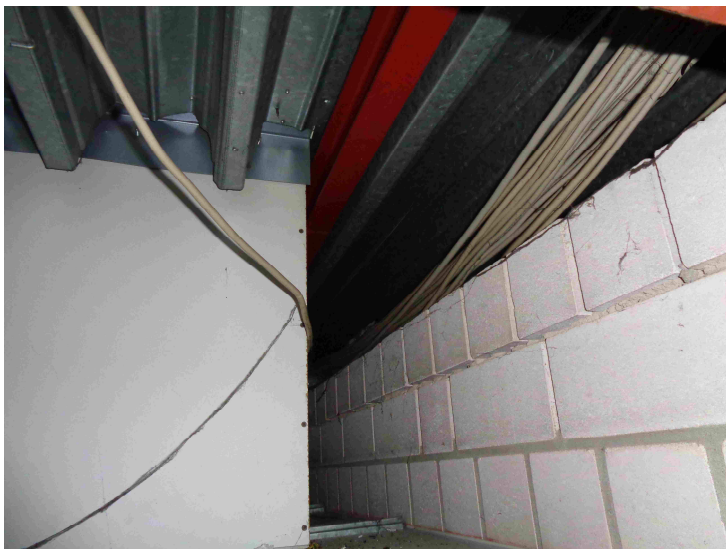
Die Stabilität der Kalksandsteinwände speziell im Flurbereich ohne oberen Ringgurt muss noch untersucht werden.

Bei der Begehung wurde festgestellt, dass die Kalksandsteinwände ohne einen Ringgurt bei einer Höhe von ca. 3 Metern und einer Länge von ca. 13 bzw. 16, Metern frei stehen.

Die Standsicherheit muss noch überprüft werden, eventuelle **Ertüchtigungsmaßnahmen** sind daher **noch nicht** in der Kostenschätzung enthalten.

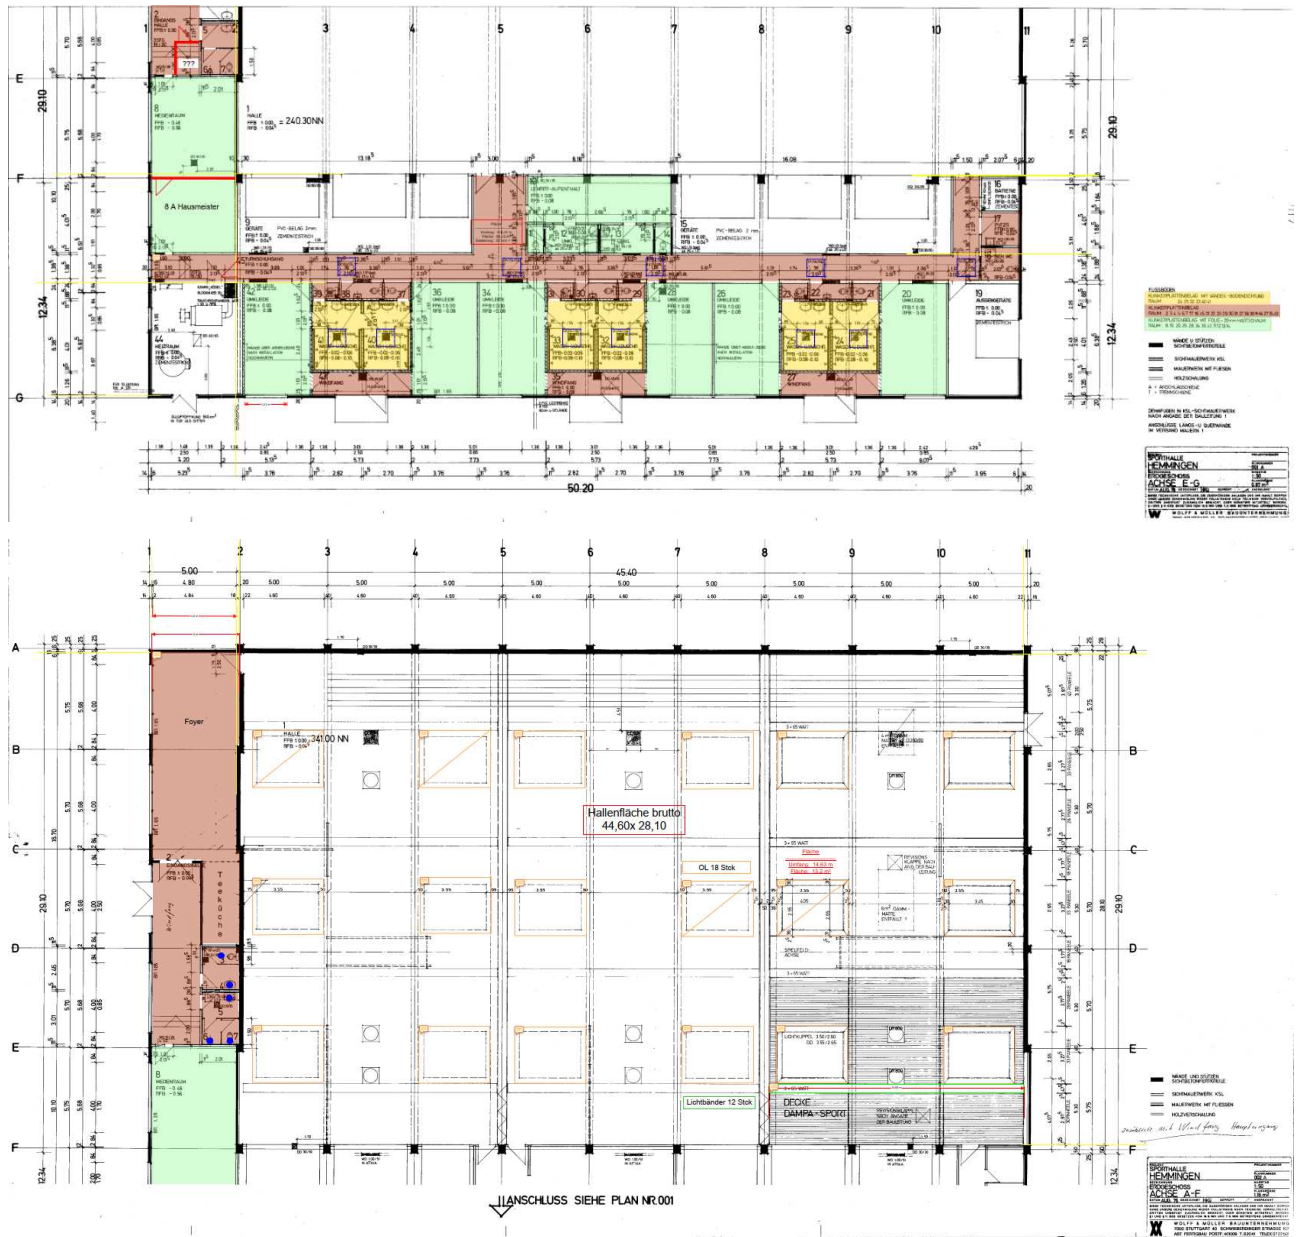
Grundriss EG Sanitärtrakt und Halle

Dazu sind diverse Schutzmaßnahmen und Gerüste notwendig und in der Kostenschätzung enthalten. Sämtliche Fliesenbeläge, Abdichtungen und Decken in Dusch- und Sanitärtrakt (gelbe Flächen), sowie die jeweils direkt zugänglichen WCs, sind Umfang der Sanierungsmaßnahme.
