# **GEMEINDE HEMMINGEN**

**Abriss Bauhof  
Flurstück 4062/7**

## **HABITATPOTENTIALANALYSE UND ARTENSCHUTZFACHLICHE KONFLIKTEINSCHÄTZUNG**

### **Erläuterungsbericht**

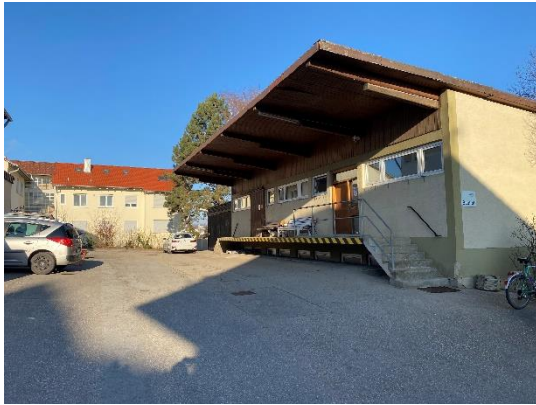
Hohlräume und Spalten, die sich als Fortpflanzungs- und Ruhestätten für Gebäude- und Nischenbrüter eignen, konnten bei der Übersichtbegehung am Schuppen und der Doppelgarage nicht nachgewiesen werden. Die Hohlräume am Rand der wellenförmigen Dacheindeckung (Eternit?) des Hauptgebäudes weisen eine potentielle Eignung als Bruthabitat für die vorgenannte Gilde auf.

Tagesverstecke sind in kleinen Ritzen an der Attika des Schuppens, im Randbereich der wellenförmigen Dacheindeckung des Hauptgebäudes sowie im Bereich der Siloanlage jedoch nicht sicher auszuschließen.

Foto 1: Büro- und Lagergebäude (Hauptgebäude), Südseite (Blick nach Nordwesten)

Außerhalb dieses Zeitraumes sind zur Vermeidung von Verbotsverletzungen nach § 44 Abs. 1 Nr. 1 bis 3 BNatSchG die Ränder der Dacheindeckung des Hauptgebäudes, die Regenrinnen sowie das Trägergerüst der Siloanlage auf eine tatsächliche Nutzung durch den Haussperling durch eine fachkundige Person zu überprüfen. Bei positivem Befund ist zur Vermeidung des Tötungsverbotes der Gebäudeabriss erst nach Beendigung der Vogelbrutzeit möglich.

Außerhalb dieses Zeitraumes sind zur Vermeidung von Verbotsverletzungen nach § 44 Abs. 1 Nr. 1 bis 3 BNatSchG die wellenförmige Dacheindeckung des Hauptgebäudes, die Ritzen an der Attika des Schuppens sowie die Siloanlage vor dem Rückbau auf eine tatsächliche Nutzung durch Fledermäuse durch eine fachkundige Person zu überprüfen. Der Rückbau der wellenförmigen Dacheindeckung ist in Begleitung eines Sachverständigen sowie schonend und schrittweise durchzuführen. Die Dachplatten sind einzeln und von Hand abzudecken. Hierdurch wird ggf. unter der Dacheindeckung ruhenden Fledermäusen ein Entkommen ermöglicht.

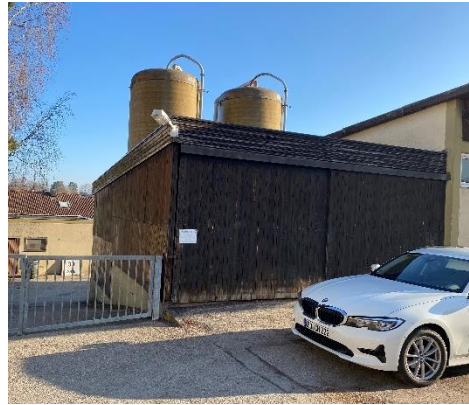
Foto 2: angebauter Schuppen, Südseite (Blick nach Norden)

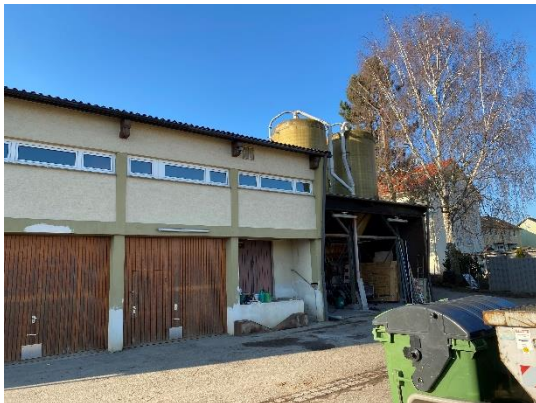
Auf der Nordseite des Hauptgebäudes wurden an den Dachsparren drei Vogelnester nachgewiesen. Weitere fünf Nester wurden an den Trägern der Siloanlage vorgefunden. Hier ist ein Vorkommen des Haussperlings zu vermuten.

Foto 3: Büro- und Lagergebäude (Hauptgebäude), Nordseite (Blick nach Südwesten)

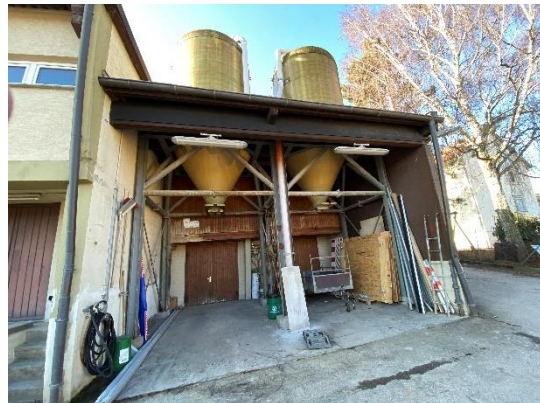
Foto 4: Siloanlage mit dahinter liegenden Garagen/Stauraum (Blick nach Süden)

Durch den Abriss der Gebäude sowie Rückbau der Siloanlage können potentielle Brutmöglichkeiten des Haussperlings verloren gehen. Da der Haussperling auf der Vorwarnliste gelistet ist, müssen als populationsstützende Maßnahmen andernorts 10 künstliche Sperlingskolonien für den Haussperling (je eine Sperlingskolonie á drei Nisthöhlen) angebracht werden. Mögliche Standorte für die Aufhängung wären am neuen Bauhof in der Saarstraße bzw. an der Kita Seestraße gegeben.

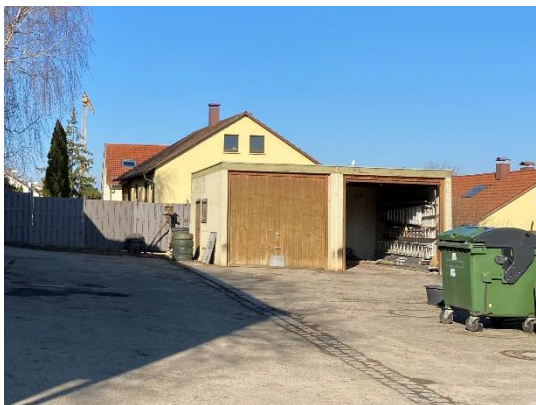
Die freistehende Doppelgarage wurde am nordwestlichen Rand des Grundstücks erbaut.

Foto 5: Doppelgarage (Blick nach Westen)

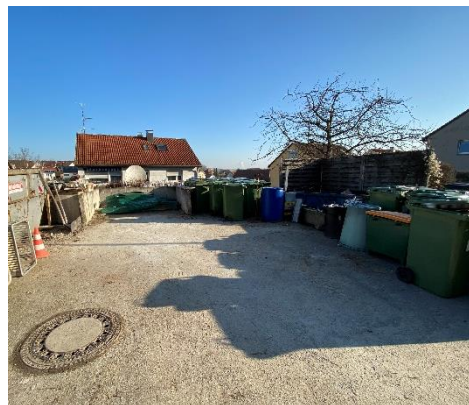
Am Nordrand des Grundstückes wurde ein Lagerplatz eingerichtet. Die asphaltierte Fläche wird zur Lagerung von Mülltonnen, Containern und sonstigen Behältnissen sowie Sandgemischen genutzt.

Foto 6: Lagerplatz (Blick nach Norden)

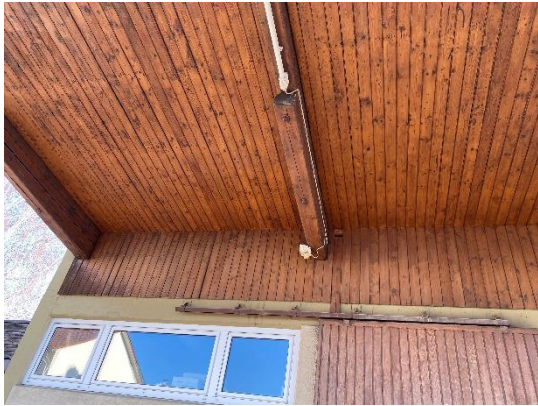
Foto 8: Hauptgebäude, Dachuntersicht Südseite (Blick nach Norden)

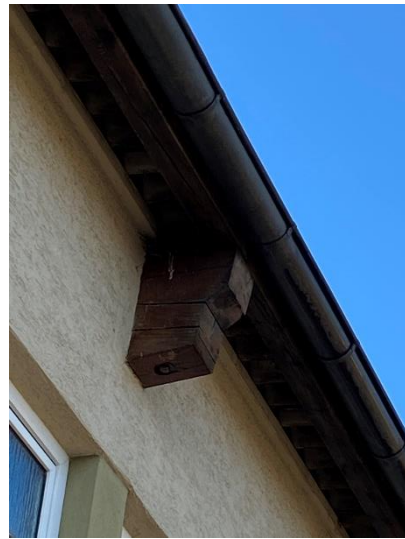
Foto 9: Hauptgebäude, Dachuntersicht Nordseite, Sparren mit Nest (Blick nach Westen)

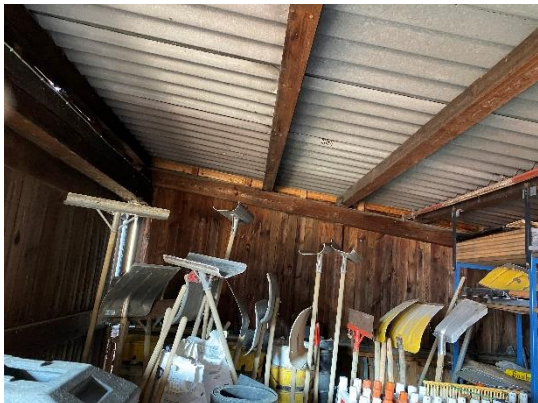
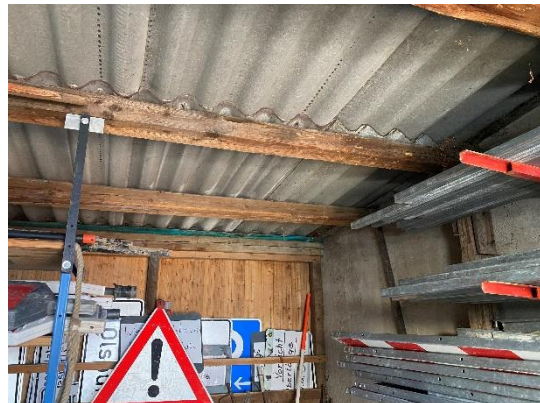
Eine Untersuchung der Gebäude auf Einflugmöglichkeiten, Ritzen und Spalten sowie Hohlräume unter Dacheindeckung und Fassaden-Holzverkleidung, die Option für Winter- und Sommerquartiere bzw. Tagesverstecke bieten könnten, war im Rahmen der Übersichtsbegehung von innen möglich. Alle Innenräume sind abgedichtet, sodass keine Einflugmöglichkeiten gegeben sind.

Foto 10: Schuppen, Innenansicht

Foto 11: Schuppen, Innenansicht

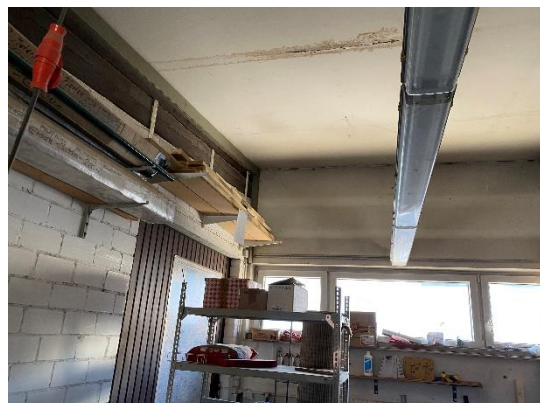
Foto 12: Hauptgebäude Garagenzeile, Innenansicht

Foto 13: Hauptgebäude Garagenzeile, Innenansicht
