GEMEINDE HEMMINGEN

**Abriss Bauhof
Flurstück 4062/7**

HABITATPOTENTIALANALYSE UND ARTENSCHUTZFACHLICHE KONFLIKTEINSCHÄTZUNG

Erläuterungsbericht

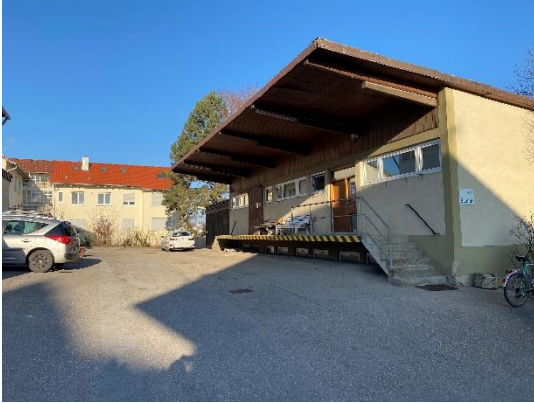
Hohlräume und Spalten, die sich als Fortpflanzungs- und Ruhestätten für Gebäude- und Nischenbrüter eignen, konnten bei der Übersichtbegehung am Schuppen und der Doppelgarage nicht nachgewiesen werden. Die Hohlräume am Rand der wellenförmigen Dacheindeckung (Eternit?) des Hauptgebäudes weisen eine potentielle Eignung als Bruthabitat für die vorgenannte Gilde auf.

Foto 1: Büro- und Lagergebäude (Hauptgebäude), Südseite (Blick nach Nordwesten)

Außerhalb dieses Zeitraumes sind zur Vermeidung von Verbotverletzungen nach § 44 Abs. 1 Nr. 1 bis 3 BNatSchG die Ränder der Dacheindeckung des Hauptgebäudes, die Regenrinnen sowie das Trägergerüst der Siloanlage auf eine tatsächliche Nutzung durch den Haussperling durch eine fachkundige Person zu überprüfen. Bei positivem Befund ist zur Vermeidung des Tötungsverbot der Gebäudeabriss erst nach Beendigung der Vogelbrutzeit möglich.

Außerhalb dieses Zeitraumes sind zur Vermeidung von Verbotsverletzungen nach § 44 Abs. 1 Nr. 1 bis 3 BNatSchG die wellenförmige Dacheindeckung des Hauptgebäudes, die Ritzen an der Attika des Schuppens sowie die Siloanlage vor dem Rückbau auf eine tatsächliche Nutzung durch Fledermäuse durch eine fachkundige Person zu überprüfen. Der Rückbau der wellenförmigen Dacheindeckung ist in Begleitung eines Sachverständigen sowie schonend und schrittweise durchzuführen. Die Dachplatten sind einzeln und von Hand abzudecken. Hierdurch wird ggf. unter der Dacheindeckung ruhenden Fledermäusen ein Entkommen ermöglicht.

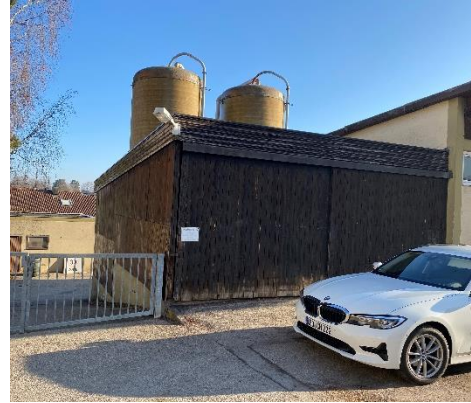
Tagesverstecke sind in kleinen Ritzen an der Attika des Schuppens, im Randbereich der wellenförmigen Dacheindeckung des Hauptgebäudes sowie im Bereich der Siloanlage jedoch nicht sicher auszuschließen. Nutzungsspuren wie Kot, Urin etc. konnten jedoch nicht festgestellt werden.

Foto 2: angebauter Schuppen, Südseite (Blick nach Norden)

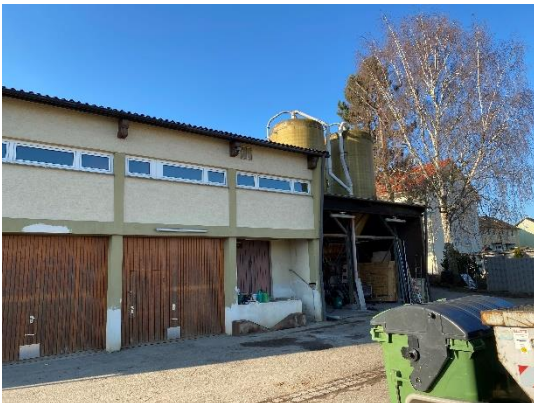
Auf der Nordseite des Hauptgebäudes wurden an den Dachsparren drei Vogelnester nachgewiesen. Weitere fünf Nester wurden an den Trägern der Siloanlage vorgefunden. Hier ist ein Vorkommen des Haussperlings zu vermuten.

Foto 3: Büro- und Lagergebäude (Hauptgebäude), Nordseite (Blick nach Südwesten)

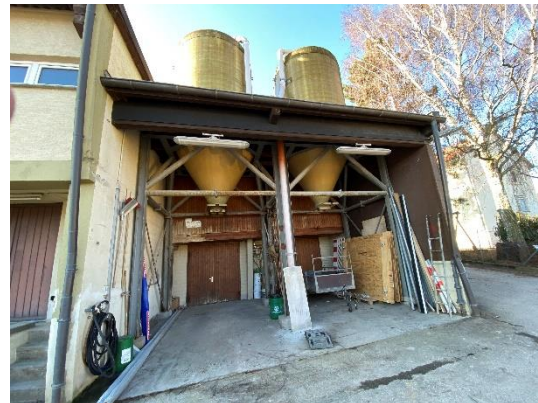
Foto 4: Siloanlage mit dahinter liegenden Garagen/Stauraum (Blick nach Süden)

Durch den Abriss der Gebäude sowie Rückbau der Siloanlage können potentielle Brutmöglichkeiten des Haussperlings verloren gehen. Da der Haussperling auf der Vorwarnliste gelistet ist, müssen als populationsstützende Maßnahmen andernorts 10 künstliche Sperlingskolonien für den Haussperling (je eine Sperlingskolonie á drei Nisthöhlen) angebracht werden. Mögliche Standorte für die Aufhängung wären am neuen Bauhof in der Saarstraße bzw. an der Kita Seestraße gegeben.

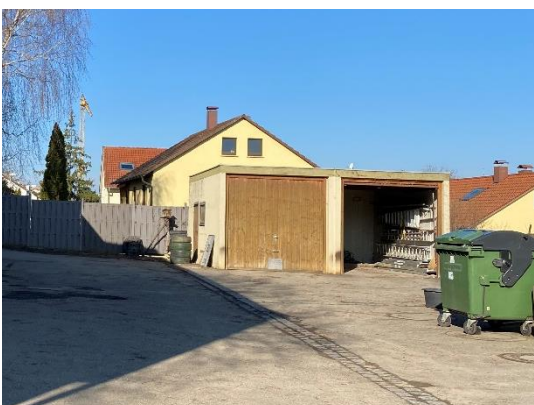
Die freistehende Doppelgarage wurde am nordwestlichen Rand des Grundstücks erbaut.

Foto 5: Doppelgarage (Blick nach Westen)

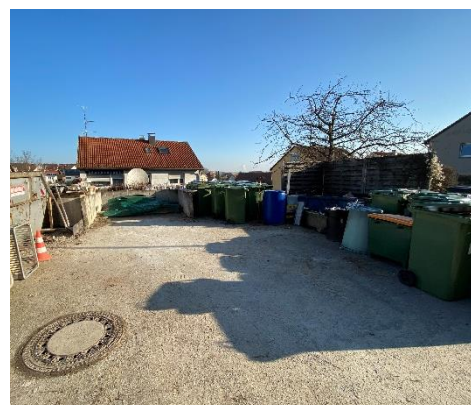
Am Nordrand des Grundstückes wurde ein Lagerplatz eingerichtet. Die asphaltierte Fläche wird zur Lagerung von Mülltonnen, Containern und sonstigen Behältnissen sowie Sandgemischen genutzt.

Foto 6: Lagerplatz (Blick nach Norden)

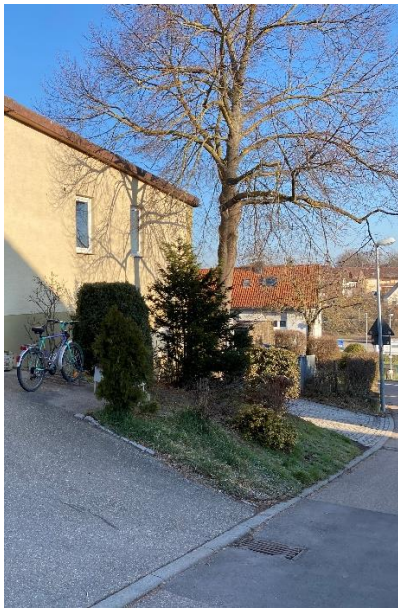
Unmittelbar östlich des Büro- und Lagergebäudes befindet sich eine kleine Grünfläche. Hier stocken eine Linde und ein Nadelgehölz sowie diverse Ziersträucher in einer Zierpflanzung.

Foto 7: Kleine Grünfläche östlich Hauptgebäude (Blick nach Norden)

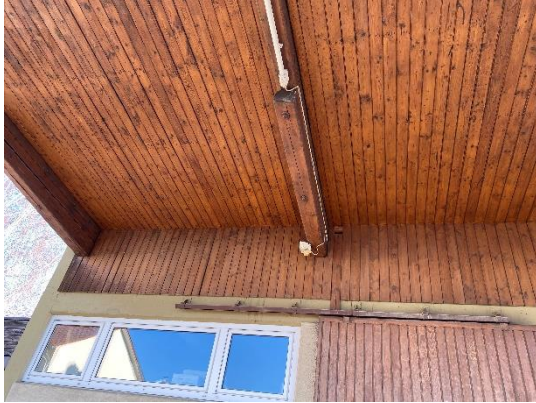
Foto 8: Hauptgebäude, Dachuntersicht Südseite (Blick nach Norden)

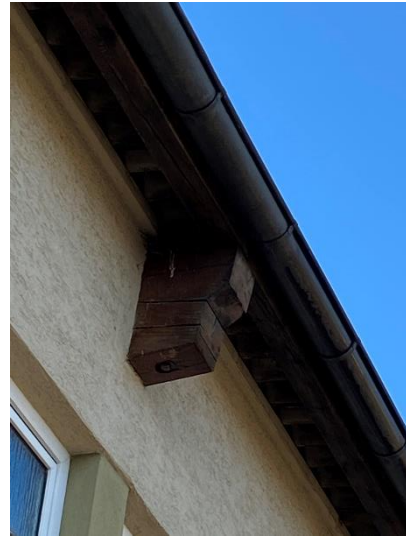
Foto 9: Hauptgebäude, Dachuntersicht Nordseite, Sparren mit Nest (Blick nach Westen)

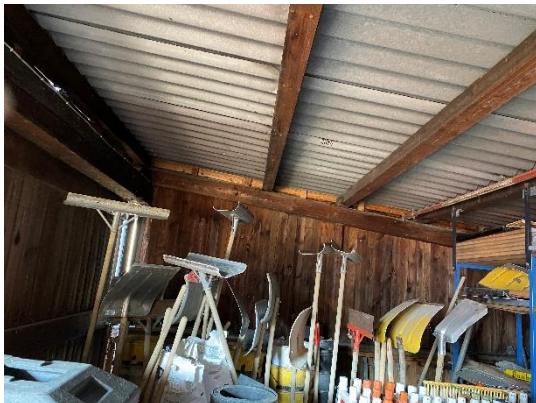
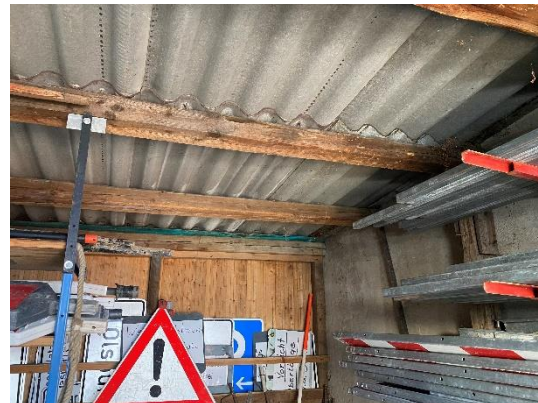
Zugangsmöglichkeiten für Tierarten zu den geschlossenen Lagergebäuden, angebautem Schuppen und der Doppelgarage sind nicht vorhanden.

Foto 10: Schuppen, Innenansicht

Foto 11: Schuppen, Innenansicht

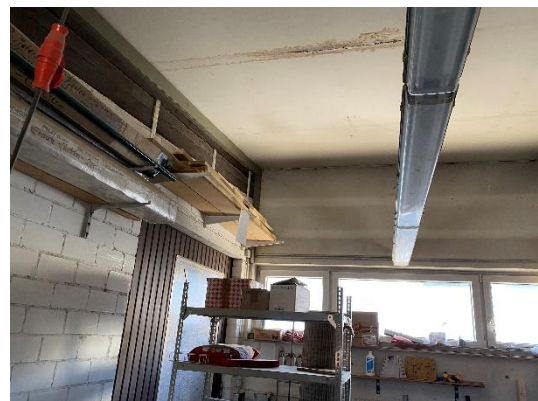
Eine Untersuchung der Gebäude auf Einflugmöglichkeiten, Ritzen und Spalten sowie Hohlräume unter Dacheindeckung und Fassaden-Holzverkleidung, die Option für Winter- und Sommerquartiere bzw. Tagesverstecke bieten könnten, war im Rahmen der Übersichtsbegehung von innen möglich. Alle Innenräume sind abgedichtet, sodass keine Einflugmöglichkeiten gegeben sind.

Foto 12: Hauptgebäude Garagenzeile, Innenansicht

Foto 13: Hauptgebäude Garagenzeile, Innenansicht

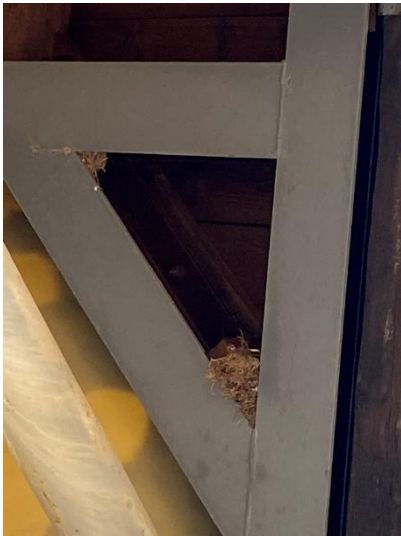
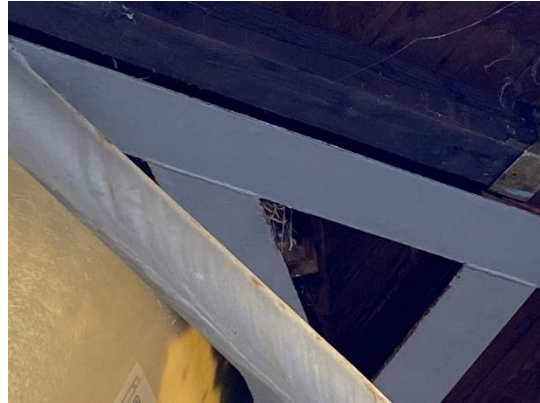
Foto 14: Unterbau Siloanlage, Träger mit Vogelnest

Foto 15: Unterbau Siloanlage, Träger mit Vogelnest

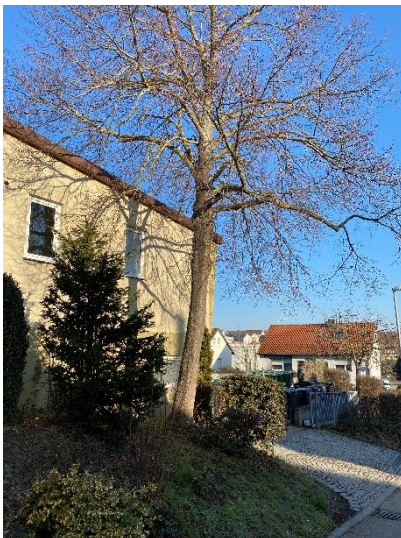
Das untersuchte Grundstück besitzt aufgrund der Gehölzstrukturen ein Habitatpotential für Europäische Vogelarten, speziell für Gehölzbrüter (Zweig- und Freibrüter). Die Linde auf der Grünfläche weist weder Höhlen noch Totholz auf. Im Bereich zweier abgeschnittener Äste haben sich kleine Höhlenansätze gebildet, die aufgrund der geringen Größe bislang noch kein Habitatpotential für höhlenbrütende Vogelarten bieten.

Foto 16: Linde auf kleiner Grünfläche
