Luftbildauswertung auf Kampfmittelbelastung Alte Schöckinger Straße, Baugebiet Schöckinger Straße Hemmingen

Projekt-Nr.: 20.06.23-01

Luftbildauswertung auf Kampfmittelbelastung

Hemmingen
 Alte Schöckinger Straße, Baugebiet Schöckinger Straße

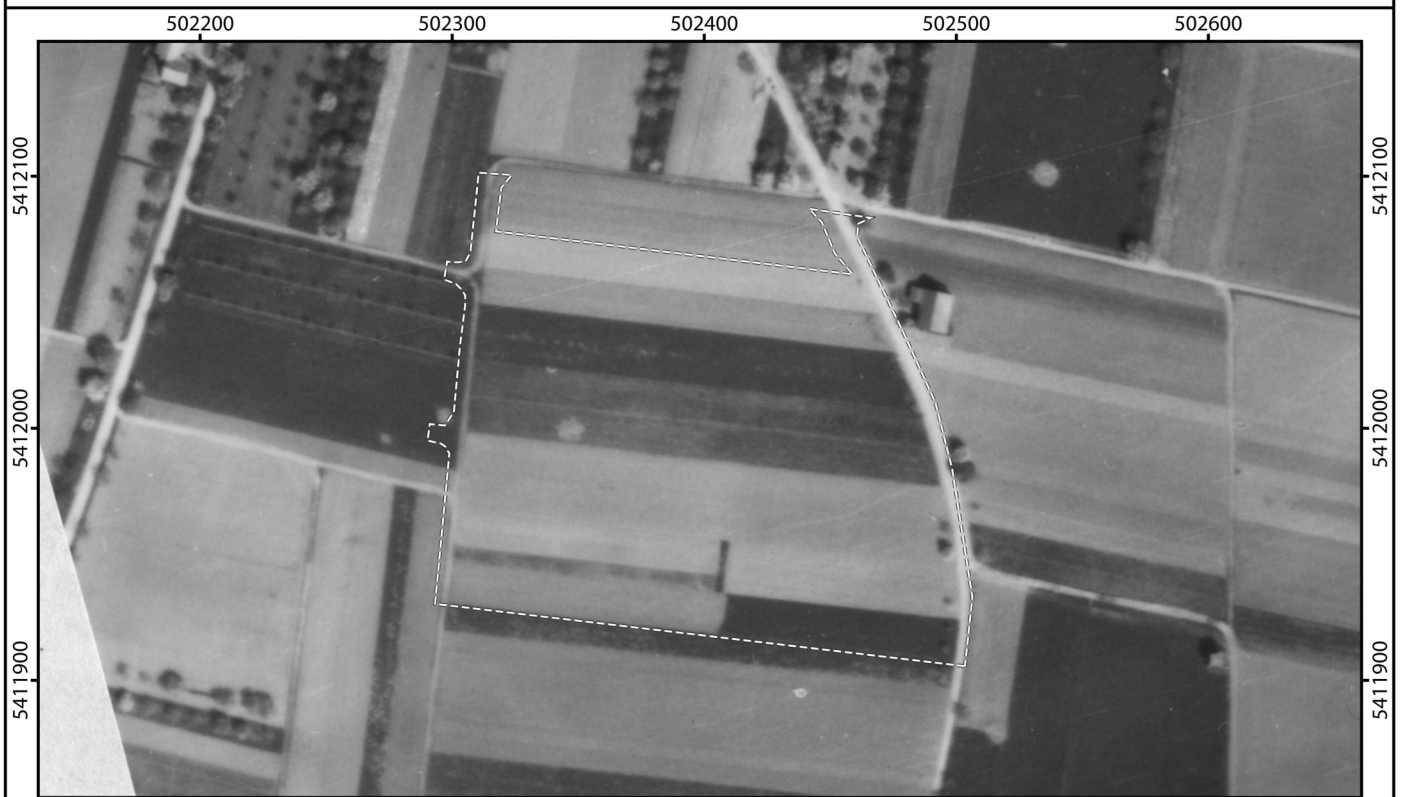
Untersuchungsgebiet (gestrichelt umgrenzt) auf einer Ausschnittvergrößerung eines entsprechenden Luftbilds vom 16.04.1945. Die Reproduktion des Luftbilds ist aus urheberrechtlichen Gründen nicht gestattet.
